DOSSIER DOMAINE D'APPLICATION, AOÛT 2026

## Domaine d'application aluminium & métaux non ferreux : pourquoi la ligne de bain décide de la campagne du four

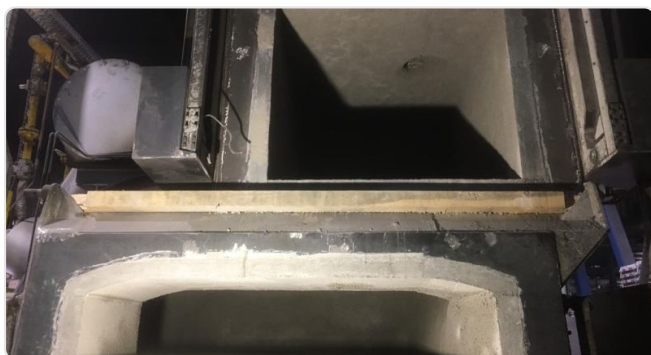
Révision complète d'un four de fusion d'aluminium

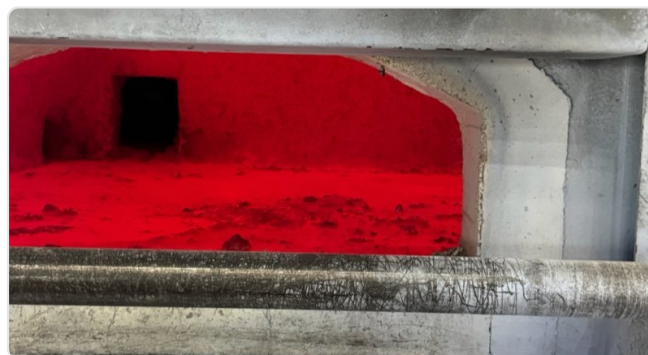
La ligne de bain : la bande la plus sollicitée du garnissage

La zone la plus critique de tout four de fusion et de maintien est la ligne de bain : c'est là que se rencontrent le bain, l'atmosphère du four et le matériau réfractaire. Dans cette zone triphasée, l'aluminium infiltré s'oxyde en corindon, qui adhère au garnissage sous forme de dépôt dur — les fameux champignons de corindon. Les conséquences : volume de bain qui se réduit, efficacité énergétique en baisse, inclusions d'oxydes dans les pièces coulées et surchauffe locale de la virole du four.
