DOSSIER TOEPASSINGSGEBIED, AUGUSTUS 2026

## Toepassingsgebied aluminium & non-ferrometalen: waarom de badlijn de ovenreis bepaalt

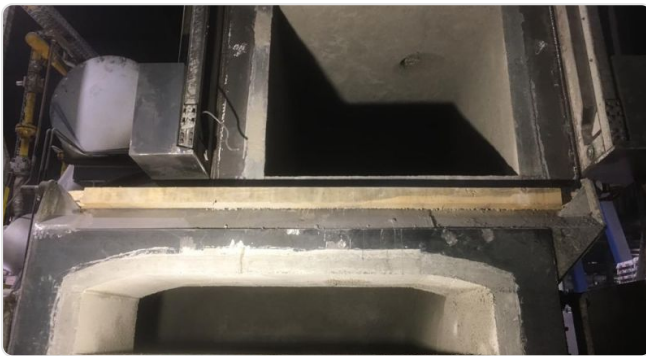
Volledige revisie van een aluminiumsmeltoven

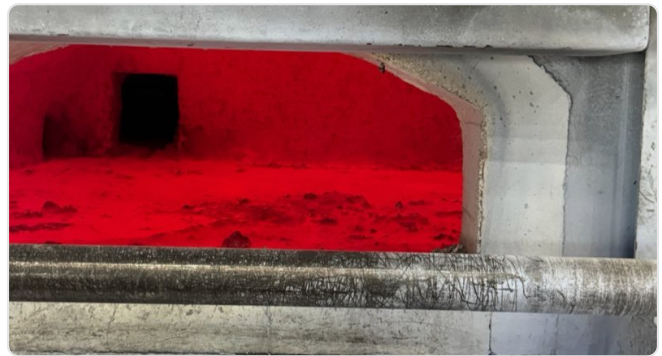
De badlijn: de zwaarst belaste band van de bekleding

De meest kritische zone van elke smelt- en warmhoudoven is de badlijn: daar komen smelt, ovenatmosfeer en vuurvast materiaal samen. Geïnfiltreerd aluminium oxideert in deze driefasenzone tot korund, dat als harde aangroei — de zogenoemde korundpaddenstoelen — met de bekleding vergroeit. De gevolgen: krimpend badvolume, dalend energierendement, oxide-insluitels in het gietstuk en plaatselijke oververhitting van de ovenmantel.

| <input type="checkbox"/> <b>Badlijn bewaken</b> | De driefasenzone tussen smeltspiegel en atmosfeer is de plek met de hoogste slijtage — hier beginnen korundgroei en infiltratie het eerst. |
