BERICHT VAN 06-07-2026

## Dilatatievoegen: de onopvallendste schadepoorzaak

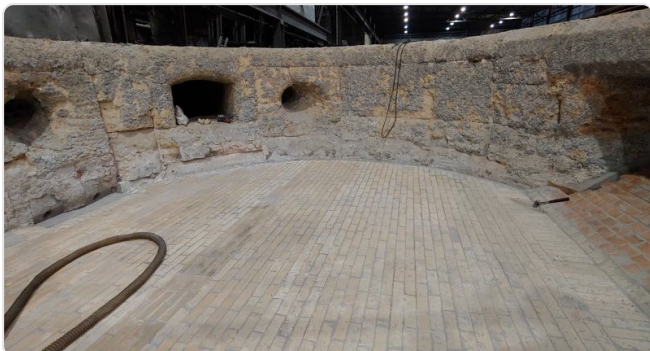
*De meest onopvallende oorzaak van vuurvaste schade*

Vuurvast materiaal zet uit bij het opstoken — een wand van tien meter lang met meerdere centimeters. Krijgt ze daarvoor geen ruimte, dan drukt ze tegen zichzelf en geeft ze ergens toe: meestal daar waar het het duurst is.

- De voeg tijdens het metselen “laten meelopen” in plaats van gepland gezet — ze zit dan waar het uitkomt, niet waar ze nodig is.
- Voegen na jaren vol slak: de wand staat onder druk alsof er geen voeg is — alleen onzichtbaarder.
- Bij het nameten van de schade de voeg over het hoofd zien: scheuren midden in de wand hebben hun oorzaak vaak twee meter verderop.

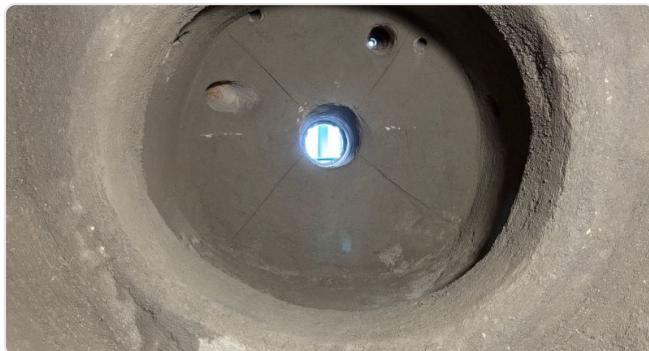
*Dilatatievoeg vakkundig gevuld met vezelmat*

| <input type="checkbox"/> <b>Opgestopt met vezel</b> | keramische vezel geeft mee en dicht toch af tegen rookgas — mortel maakt de voeg werkeloos |
