DOSSIER TOEPASSINGSGEBIED, AUGUSTUS 2026

## Toepassingsgebied energie & verbranding: vuurvaste praktijk van houtsnippers tot secundaire brandstof

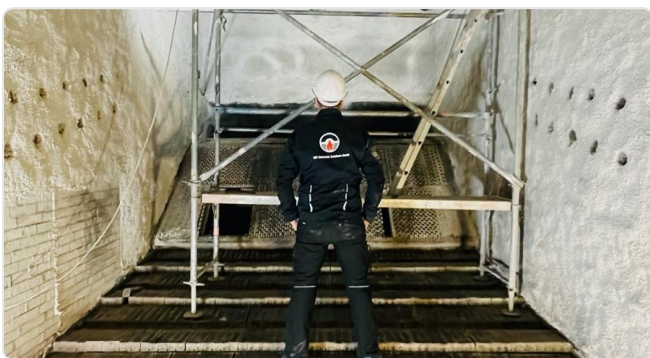
Bekleding van een houtverbrandingsinstallatie

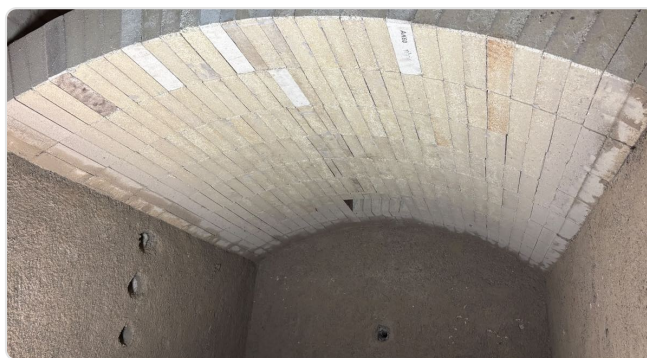
Nieuw gewelf in de verbrandingskamer
