BERICHT VAN 06-09-2026

## Vlambeeld en branderinstelling: waar de vlam treft

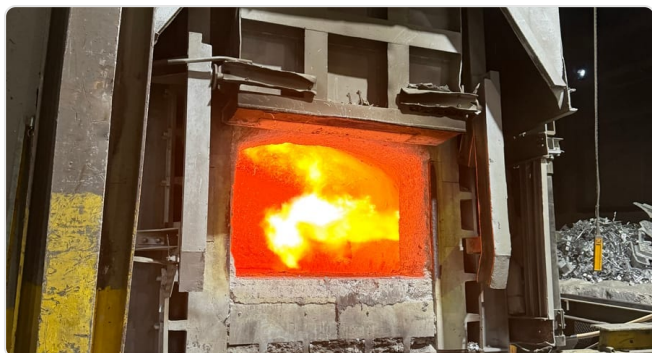
*Vlam in de ovenruimte — doorslaggevend is waar ze treft*

Een oven slijt zelden daar waar de warmte ontstaat, maar daar waar de vlam treft. Stroomt die rechtstreeks tegen de bekleding, dan brandt hij een slijtagenest in een verder gezonde wand.

De brandersteen verradt de instelling. Daarom worden branderas en tegenoverliggende wand samen beoordeeld — de schade zit bijna nooit bij de brander zelf.

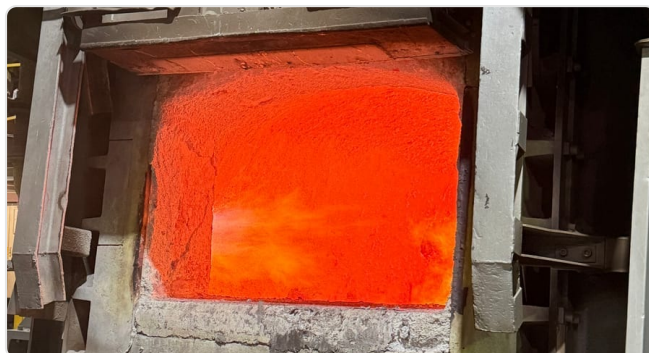
*Gloeïende bekleding tijdens bedrijf*
