BERICHT VAN 07-09-2026

## Mechanische slijtage: de drie aangrijpingspunten

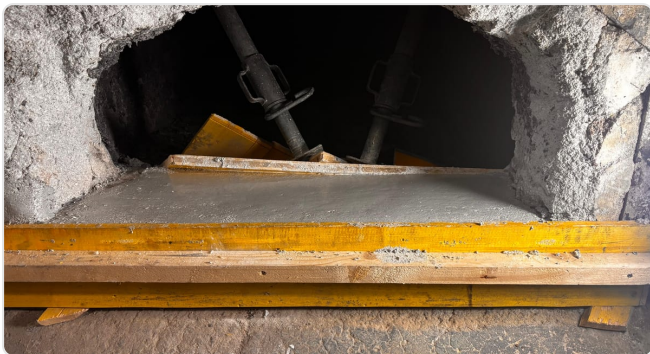
*Chargeeropening: nieuwe bodem boven de bekisting, hoekig uitgebroken omranding*

| <input type="checkbox"/> <b>Chargeeropening</b> | inzetmateriaal slaat in, hoekig uitgebroken — taai, dicht vuurvast beton in plaats van isolatiesteen |

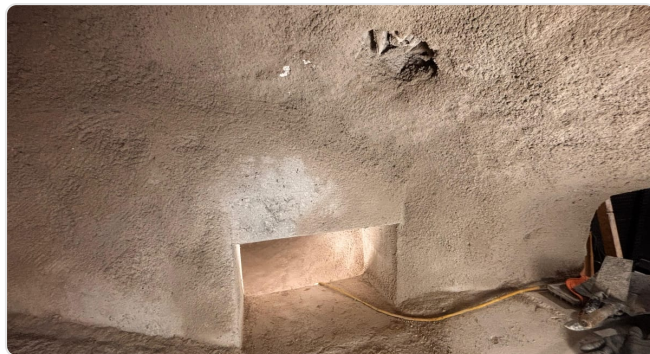
*Monolithische wand en bodem ter hoogte van de gereedschapsbaan*

| <input type="checkbox"/> <b>Gereedschapsbaan</b> | het ruimgereedschap volgt elke ploeg dezelfde baan — daar beslist het oppervlak |
| <input type="checkbox"/> <b>Voeg dwars op de baan</b> | vangt de gereedschapskant op en scheurt open — zone monolithisch uitvoeren |
