## Ondergrondvoorbereiding: het uur vóór de bekleding

De werkstap die op het eind niemand ziet, bepaalt de hechting — en daarmee de levensduur van de volledige bekleding.

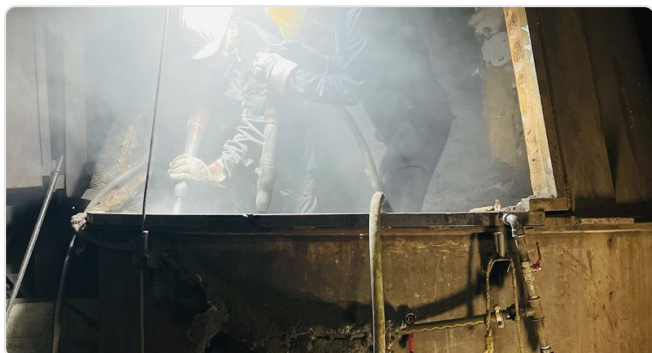
*Reiniging en uitbraak vóór de bekleding*

| <input type="checkbox"/> <b>Aanslag en slak</b> | volledig verwijderen; de toestand pas na het stralen beoordelen |
| <input type="checkbox"/> <b>Fijnstof</b> | afzuigen in plaats van uitblazen — uitgeblazen stof slaat zich opnieuw neer als scheidingslaag |

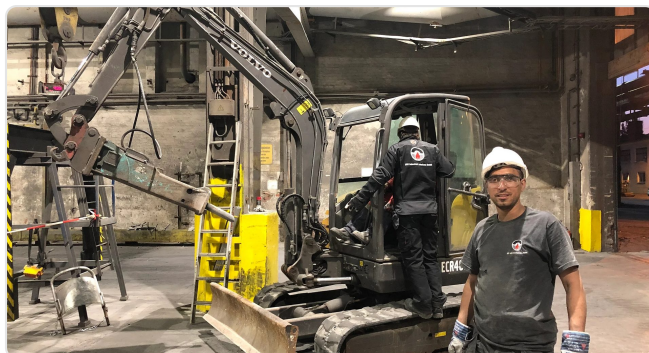
*Consequente uitbraak van de oude bekleding*

| <input type="checkbox"/> <b>Geïnfiltreerde oude massa</b> | consequent uitbreken — niet alleen wat zichtbaar los zit |

- “Ziet er nog goed uit”: geïnfiltreerde massa lijkt te dragen — tot de eerste temperatuurwisseling de grenslaag losmaakt.
- Oude ankers hergebruiken omdat ze nog staan — ze hebben dezelfde bedrijfstijd achter de rug als de uitgekloven bekleding.
- Reiniging met perslucht in een installatie die meteen daarna wordt bekleed.
