POSTARE DIN 06.07.2026

## Rosturile de dilatare: cea mai discretă cauză de avarie

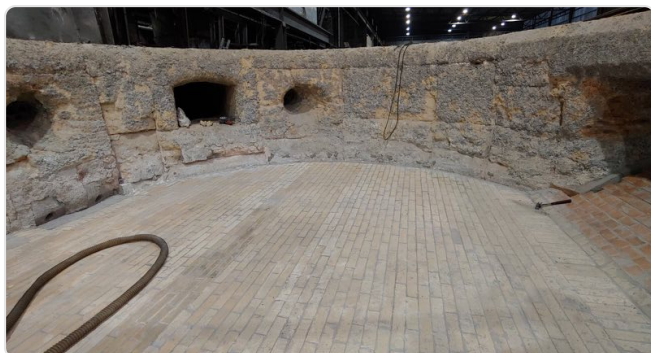
*Cea mai discretă cauză a avariilor la refractare*

- Rostul „lăsat să iasă de la sine” la zidire în loc să fie plasat planificat — atunci el stă unde se potrivește, nu unde este nevoie de el.
- Rosturi pline de zgură după ani: peretele stă sub presiune ca fără rost — doar mai puțin vizibil.
- Rostul trecut cu vederea la evaluarea avariei: fisurile din mijlocul peretelui își au cauza adesea la doi metri distanță.

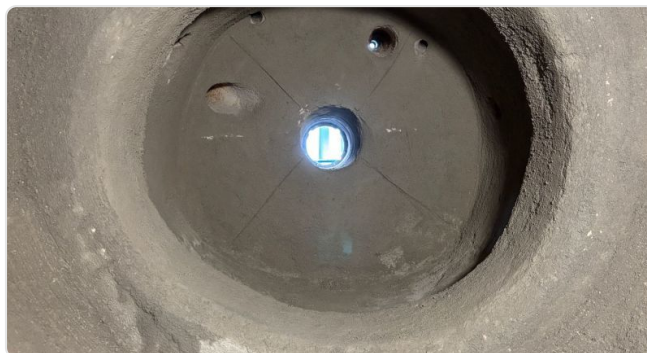
*Rost de dilatare umplut corect cu saltea de fibră*

| <input type="checkbox"/> <b>Îndesat cu fibră</b> | fibra ceramică cedează și totuși etanșează împotriva gazelor de ardere — mortarul face rostul inutil |
