POSTARE DIN 06.09.2026

## Forma flăcării și reglajul arzătorului: unde lovește flacăra

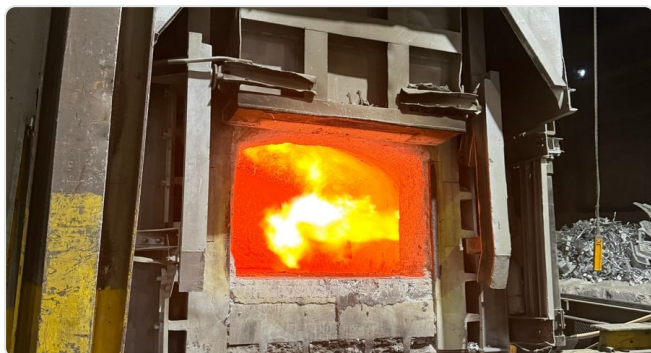
*Flacăra în spațiul cuptorului — decisiv este unde lovește*

Un cuptor se uzează rareori acolo unde se produce căldura, ci acolo unde lovește flacăra. Dacă aceasta bate direct în căptușeală, arde un cuib de uzură într-un perete altfel sănătos.

Cărămida arzătorului dezvăluie reglajul. De aceea se constată împreună axa arzătorului și peretele opus — avaria nu se află aproape niciodată la arzătorul însuși.

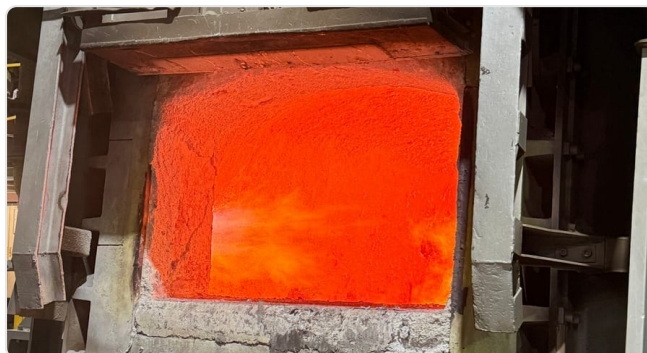
*Căptușeală incandescentă în funcționare*
