POSTARE DIN 19.07.2026

## Pregătirea suportului: ora dinaintea căptușirii

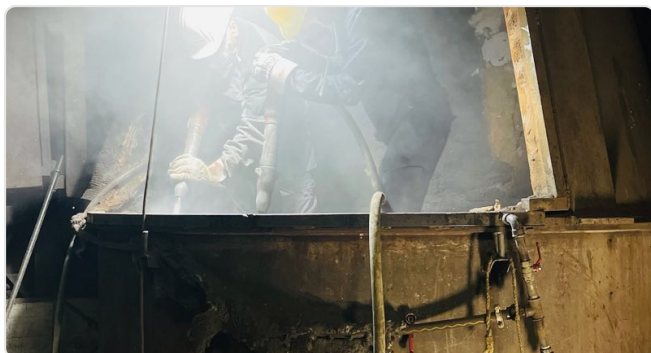
Curățare și demolare înainte de căptușire

| <input type="checkbox"/> <b>Depuneri și zgură</b> | îndepărtate complet; starea se evaluează abia după sablare |
| <input type="checkbox"/> <b>Praful fin</b> | aspirat, nu suflat — praful suflat se depune din nou ca strat de separare |

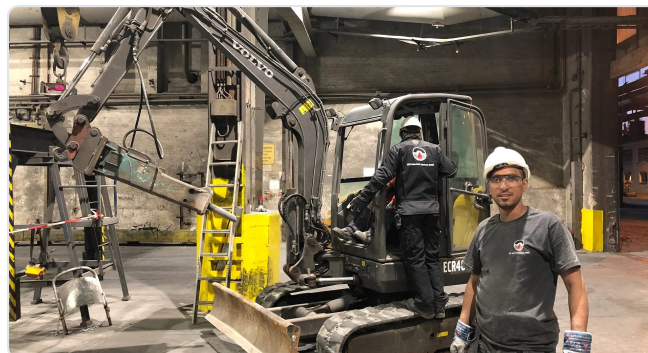
Demolarea completă a vechii căptușeli

| <input type="checkbox"/> <b>Masă veche infiltrată</b> | spartă consecvent — nu doar partea vizibil desprinsă |
