EINSATZBEREICHS-DOSSIER, AUGUST 2026

## Einsatzbereich Aluminium & NE-Metalle: Warum die Badlinie über die Ofenreise entscheidet

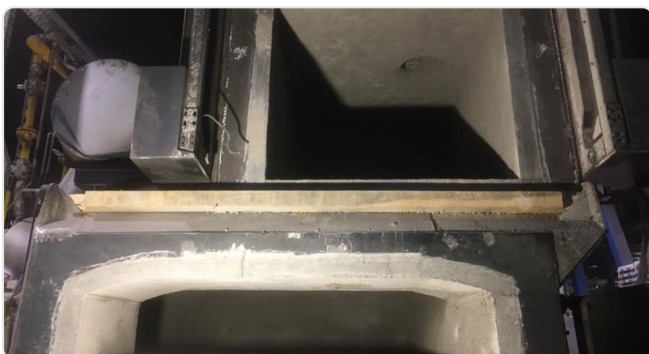
Komplettüberholung eines Aluminium-Schmelzofens

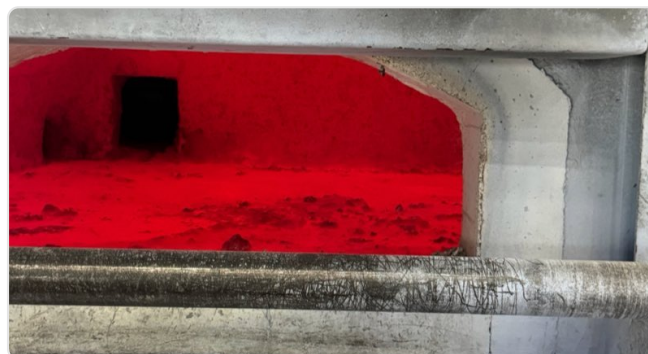
Die Badlinie: das am stärksten belastete Band der Zustellung

Die kritischste Zone jedes Schmelz- und Warmhalteofens ist die Badlinie: Dort treffen Schmelze, Ofenatmosphäre und Feuerfestmaterial aufeinander. Infiltriertes Aluminium oxidiert in dieser Dreiphasenzone zu Korund, der als harter Ansatz — den sogenannten Korundpilzen — mit der Zustellung verwächst. Die Folgen: schrumpfendes Badvolumen, sinkende Energieeffizienz, Oxideinschlüsse im Guss und lokale Überhitzung des Ofenmantels.

| <input type="checkbox"/> <b>Badlinie überwachen</b> | Die Dreiphasenzone zwischen Schmelzspiegel und Atmosphäre ist die verschleißintensivste Stelle — hier beginnen Korundwachstum und Infiltration zuerst. |
