## Die Badlinie: Kritischste Zone im Aluminiumofen

An der Grenze zwischen Schmelze und Ofenatmosphäre treffen Metall, Sauerstoff und Feuerfestmaterial aufeinander — nirgends im Aluminiumofen sind Oxidation und Korundwachstum aggressiver.

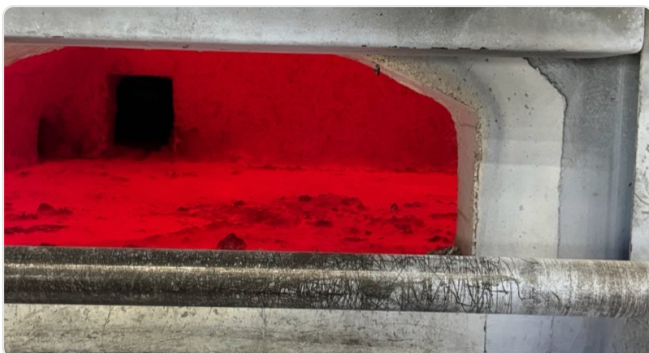
*Das belastete Band um den wandernden Metallspiegel*

Die Badlinie ist keine Linie, sondern ein wanderndes Band: Der Metallspiegel steigt und fällt mit jeder Charge. Das belastete Band reicht typischerweise 20–30 cm über und unter den Spiegel.

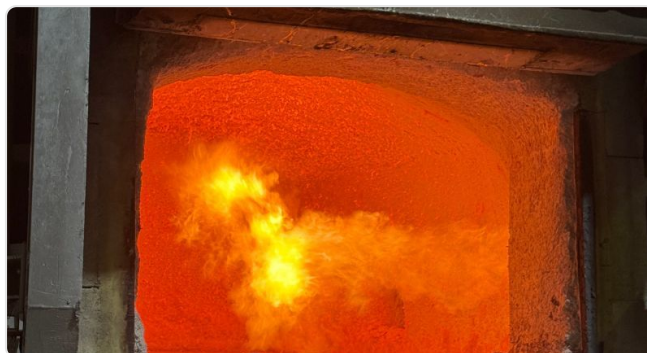
*Dichte, fugenarme Oberfläche im Wannenbereich*

| <input type="checkbox"/> <b>Oberfläche</b> | dicht und fugenarm — jede Fuge ist ein Startpunkt für Infiltration und Korund |
