PUBLICACIÓN DEL 22/08/2026

## Recepción de la cámara de combustión: los 10 puntos de control

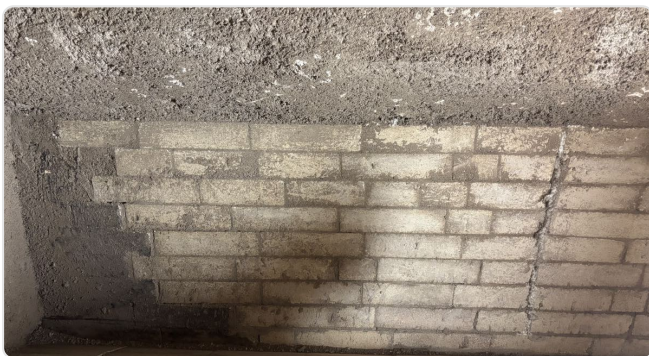
*Transición dentada escalonada; a la derecha, la junta de dilatación*

| <input type="checkbox"/> <b>Transición ladrillo/masa</b> | endentada en escalera, cada escalón desplazado: ninguna línea horizontal continua |
| <input type="checkbox"/> <b>Juntas de dilatación verticales</b> | continuas de abajo arriba, sin desplazamientos; de lo contrario, la fuerza se transmite igualmente a través de los ladrillos |

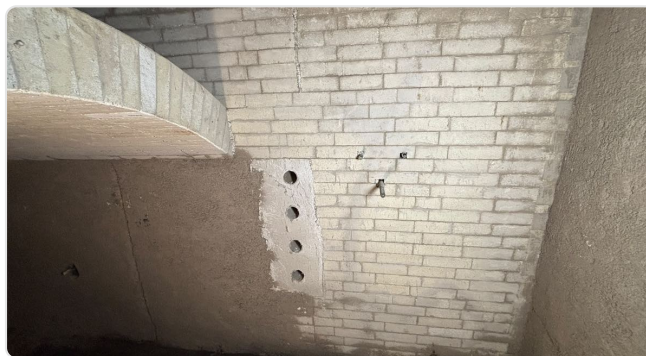
*Aberturas de aire secundario dispuestas durante la instalación*

| <input type="checkbox"/> <b>Aberturas de aire secundario</b> | bien integradas en el aparejo, con borde cerrado; no taladradas posteriormente |
