DOSSIER DEL ÁMBITO DE APLICACIÓN, AGOSTO DE 2026

## Ámbito de aplicación: aluminio y metales no férreos — por qué la línea de baño decide la campaña del horno

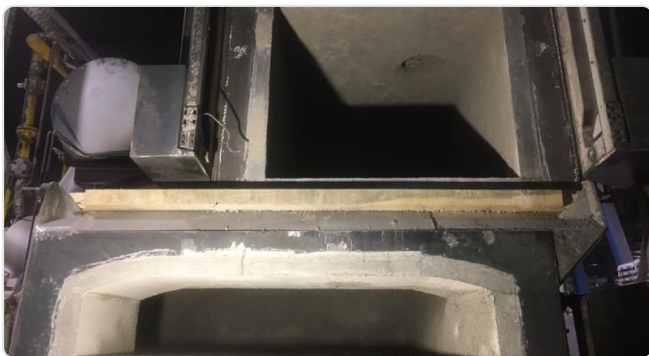
Revisión completa de un horno de fusión de aluminio

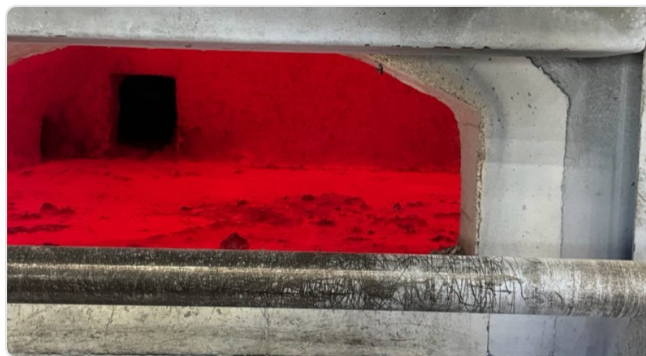
La línea de baño: la franja más solicitada del revestimiento

La zona más crítica de todo horno de fusión y de mantenimiento es la línea de baño: allí se encuentran el baño fundido, la atmósfera del horno y el material refractario. En esta zona trifásica, el aluminio infiltrado se oxida a corindón, que se adhiere al revestimiento como una costra dura, los llamados «hongos de corindón». Las consecuencias: menor volumen de baño, caída de la eficiencia energética, inclusiones de óxido en la pieza fundida y sobrecalentamiento local de la carcasa del horno.
