## Juntas de dilatación: la causa de daños más discreta

El material refractario dilata al calentarse: una pared de diez metros de longitud, varios centímetros. Si no tiene espacio para ello, empuja contra sí misma y cede en algún punto, normalmente donde resulta más caro.

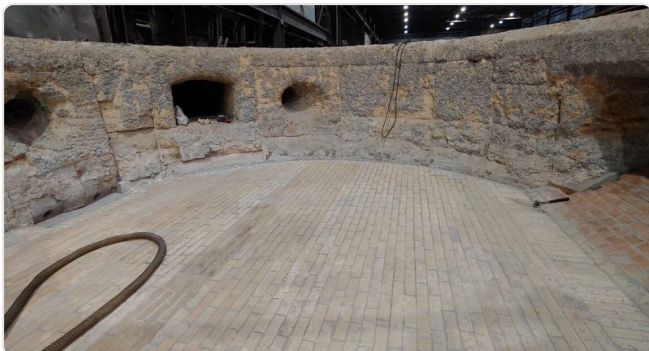
*La causa más discreta de los daños en el refractario*

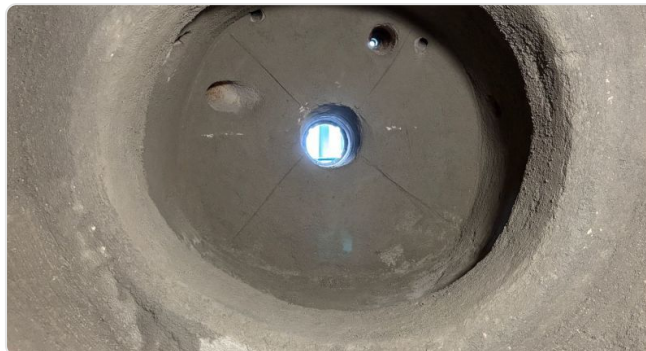
*Junta de dilatación rellena correctamente con mantas de fibra*

| <input type="checkbox"/> <b>Rellena de fibra</b> | la fibra cerámica cede y aun así sella frente a los gases de combustión; el mortero anula el efecto de la junta |
