## Desgaste mecánico: los tres puntos de ataque

No todos los daños del revestimiento refractario del horno se deben al calor. En la boca de carga, en la trayectoria de las herramientas y en las juntas, el desgaste es mecánico y requiere respuestas distintas de las que exigen la temperatura y la química.

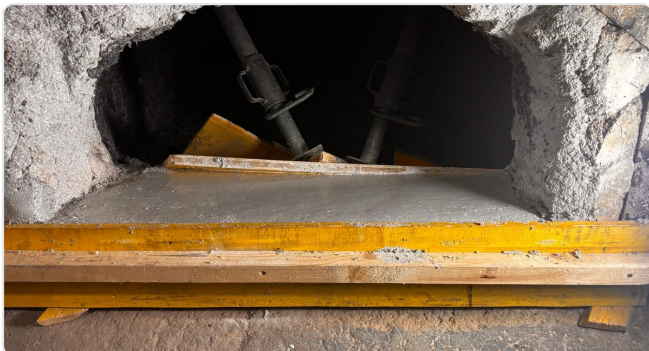
Boca de carga: nueva solera sobre encofrado, marco demolido en ángulo recto

| <input type="checkbox"/> <b>Boca de carga</b> | la carga golpea y el revestimiento se rompe en aristas: hormigón refractario tenaz y denso en lugar de ladrillo aislante |

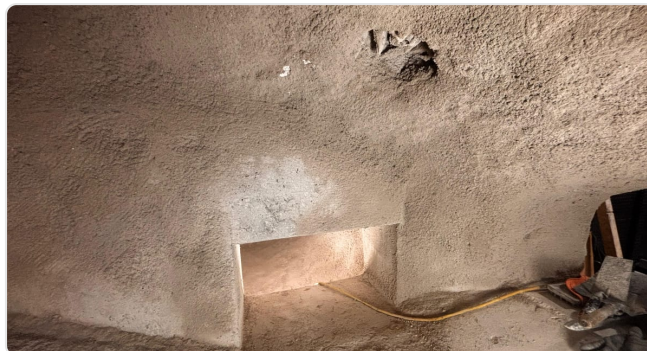
Pared y solera monolíticas en la zona de paso de la herramienta

| <input type="checkbox"/> <b>Trayectoria de las herramientas</b> | la herramienta de desescoriado recorre en cada turno la misma trayectoria: allí decide la superficie |
| <input type="checkbox"/> <b>Junta transversal a la trayectoria</b> | atrapa el borde de la herramienta y se abre: ejecutar la zona de forma monolítica |
