BEITRAG VOM 06.09.2026

## Flammenbild und Brennerführung: Wo die Flamme auftrifft

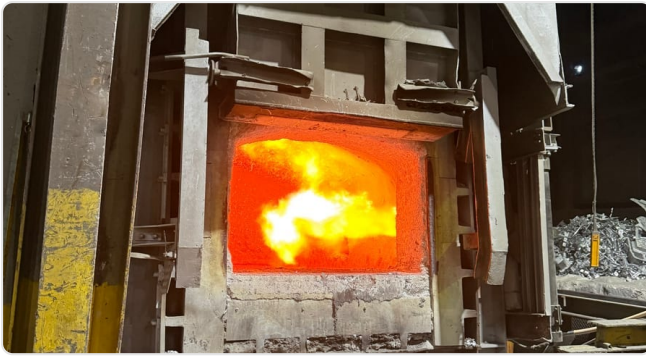
Flamme im Ofenraum — entscheidend ist, wo sie auftrifft

Ein Ofen verschleißt selten dort, wo die Wärme entsteht, sondern dort, wo die Flamme auftrifft. Strömt sie die Zustellung direkt an, brennt sie ein Verschleißnest in eine sonst gesunde Wand.

Der Brennerstein verrät die Einstellung. Befundet werden deshalb Brennerachse und gegenüberliegende Wand zusammen — der Schaden sitzt fast nie am Brenner selbst.

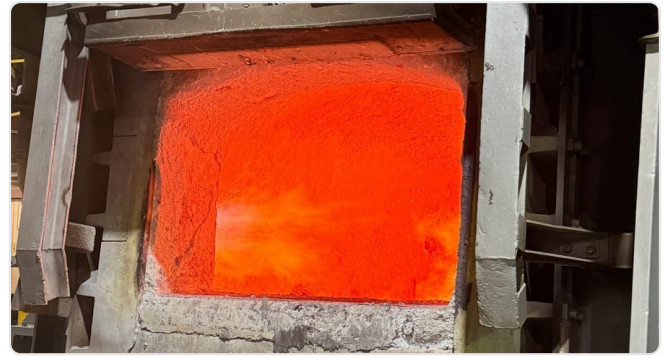
Glühende Zustellung im Betrieb
