DOSSIER PER AMBITO D'IMPIEGO, AGOSTO 2026

## Ambito d'impiego: alluminio e metalli non ferrosi

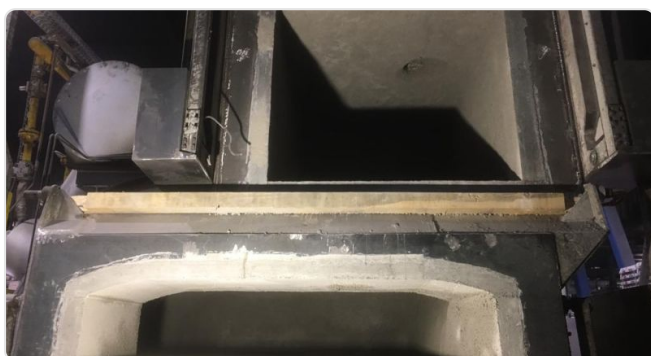
*Revisione generale di un forno fusorio per alluminio*

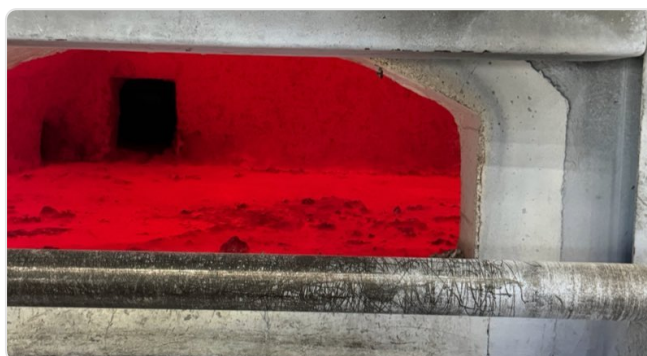
*La linea del bagno: la fascia più sollecitata del rivestimento*

La zona più critica di ogni forno fusorio e di mantenimento è la linea del bagno: qui si incontrano metallo fuso, atmosfera del forno e materiale refrattario. In questa zona trifasica l'alluminio infiltrato si ossida formando corindone, che cresce saldandosi al rivestimento come incrostazione dura, i cosiddetti «funghi di corindone». Le conseguenze: volume del bagno ridotto, efficienza energetica in calo, inclusioni di ossidi nel getto e surriscaldamento locale del mantello del forno.

| <input type="checkbox"/> <b>Sorvegliare la linea del bagno</b> | La zona trifasica tra pelo del bagno e atmosfera è il punto soggetto alla maggiore usura: qui iniziano per primi la crescita di corindone e l'infiltrazione. |
