## Usura meccanica: i tre punti di attacco

Non tutti i danni al rivestimento refrattario del forno derivano dal calore. Alla bocca di carica, lungo il percorso degli attrezzi e nei giunti l'usura è meccanica, e richiede risposte diverse da quelle per temperatura e chimica.

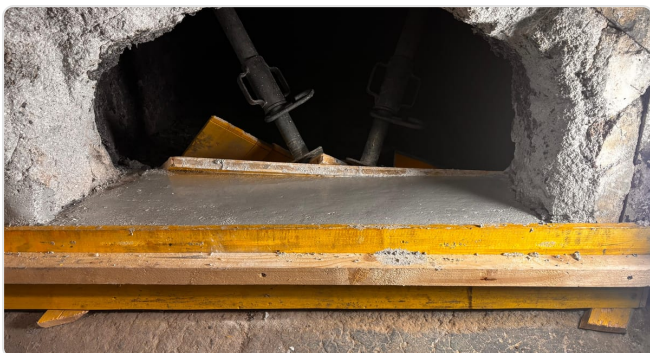
Bocca di carica: nuova suola su cassaforma, contorno demolito a spigoli vivi

| <input type="checkbox"/> <b>Bocca di carica</b> | il materiale di carica urta, sfondamenti spigolosi: calcestruzzo refrattario tenace e denso anziché mattone isolante |

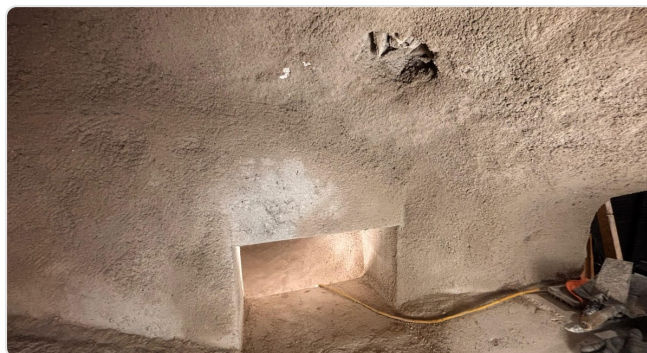
Parete e suola monolitiche nella zona di passaggio degli attrezzi

| <input type="checkbox"/> <b>Percorso degli attrezzi</b> | l'attrezzo di pulizia segue a ogni turno lo stesso percorso: lì è decisiva la superficie |
| <input type="checkbox"/> <b>Giunto trasversale al percorso</b> | intercetta lo spigolo dell'attrezzo e si apre: realizzare la zona in monolitico |
