## Mechanischer Verschleiß: Die drei Angriffsstellen

Nicht jeder Schaden in der Ofenauskleidung kommt von der Hitze. An Chargieröffnung, Werkzeugbahn und Fugen ist der Verschleiß mechanisch — und braucht andere Antworten als Temperatur und Chemie.

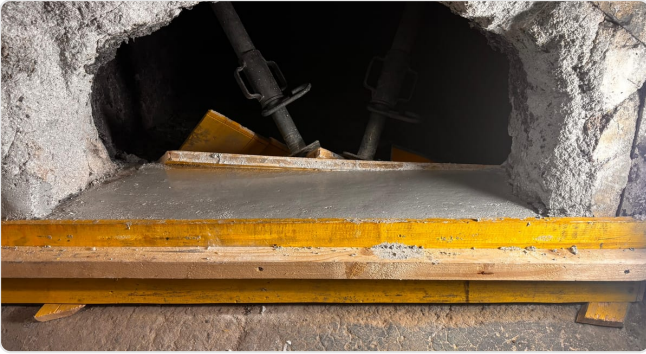
*Chargieröffnung: neue Sohle über Schalung, eckig ausgebrochene Umfassung*

| <input type="checkbox"/> <b>Chargieröffnung</b> | Einsatzmaterial schlägt auf, eckig ausgebrochen — zäher, dichter Feuerfestbeton statt Isolierstein |

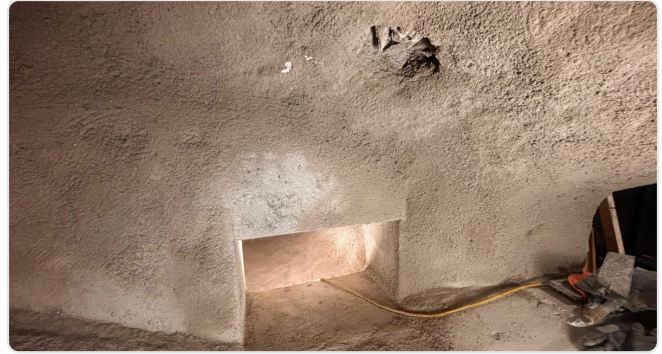
*Monolithische Wand und Sohle im Bereich der Werkzeugbahn*

| <input type="checkbox"/> <b>Werkzeugbahn</b> | Räumwerkzeug läuft jede Schicht dieselbe Bahn — dort entscheidet die Oberfläche |
| <input type="checkbox"/> <b>Fuge quer zur Bahn</b> | fängt die Werkzeugkante und reißt auf — Zone monolithisch ausführen |
