BERICHT VAN 22-08-2026

## Oplevering verbrandingskamer: de 10 controlepunten

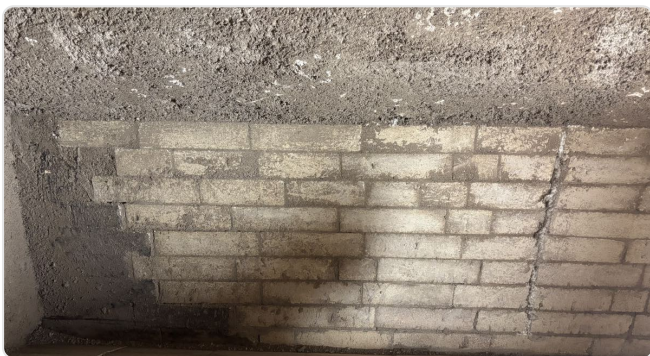
*Trapsgewijs vertande overgang, rechts de dilatatievoeg*

| <input type="checkbox"/> <b>Overgang steen/massa</b> | loopt trapsgewijs vertand, elke trede verspringt — geen doorlopende horizontale lijn |
| <input type="checkbox"/> <b>Dilatatievoegen verticaal</b> | doorlopend van onder naar boven, niet verspringend — anders draagt de kracht zich alsnog via de stenen over |

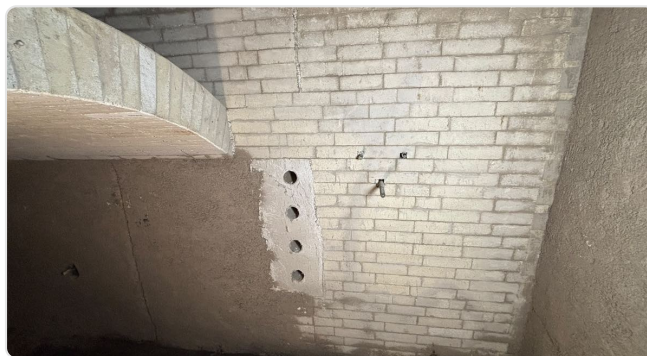
*Bij de montage geplaatste secundaire luchtopeningen*

| <input type="checkbox"/> <b>Openingen voor secundaire lucht</b> | netjes in het verband gezet, gesloten rand — niet achteraf geboord |
