EINSATZBEREICHS-DOSSIER, AUGUST 2026

## Einsatzbereich Petrochemie & Reformer: Feuerfestpraxis an Reformern, Crackern und Prozessöfen

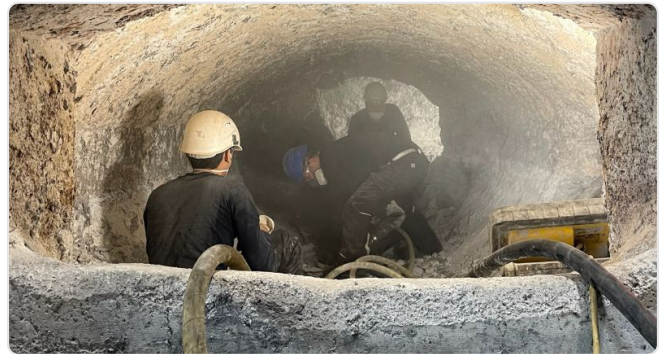
Pflegespritzung im Turnaround

| <input type="checkbox"/> <b>Spritzbeton</b> | Für großflächige Reparaturen wirtschaftlich; Rückprall, Wasserzugabe und Düsenführung bestimmen die Qualität mehr als das Datenblatt. |
