## Zużycie mechaniczne: trzy miejsca ataku

Nie każde uszkodzenie wyłożenia pieca wynika z wysokiej temperatury. Przy otworze wsadowym, na torze narzędzia i na spoinach zużycie ma charakter mechaniczny — i wymaga innych rozwiązań niż temperatura i chemia.

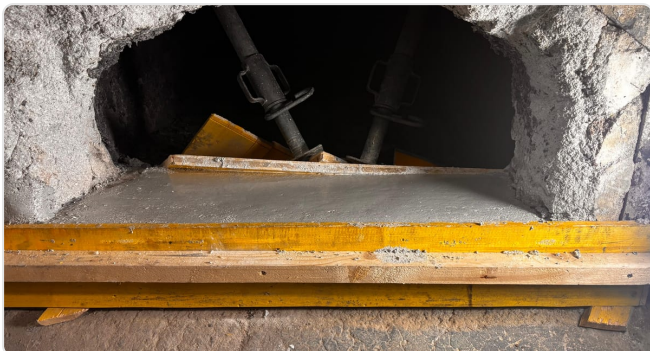
Otwór wsadowy: nowy trzon nad szalunkiem, kanciasto wykruszone obramowanie

| <input type="checkbox"/> <b>Otwór wsadowy</b> | wsad uderza, kanciaste wykruszenia — ciągliwy, gęsty beton ogniotrwały zamiast cegły izolacyjnej |
