## Receção da câmara de combustão: os 10 pontos de verificação

Uma câmara de combustão com grelha de avanço tem três zonas com solicitações completamente diferentes: sobre a grelha, o leito de brasas raspa a parede a cada avanço; na zona de ar secundário registam-se a temperatura mais elevada e a turbulência mais intensa; na entrada da caldeira, os gases de combustão arrefecem e os álcalis depositam-se.

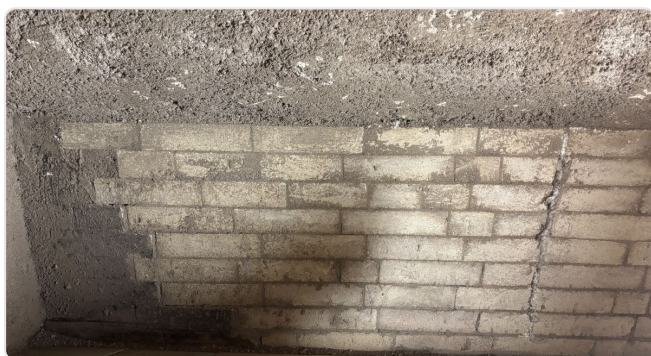
*Transição dentada em degraus; à direita, a junta de dilatação*

| <input type="checkbox"/> <b>Transição tijolo/massa</b> | travada em degraus, cada degrau desfasado: nenhuma linha horizontal contínua |
| <input type="checkbox"/> <b>Juntas de dilatação verticais</b> | contínuas de baixo para cima, sem desfasamento; caso contrário, a força transmite-se afinal através dos tijolos |

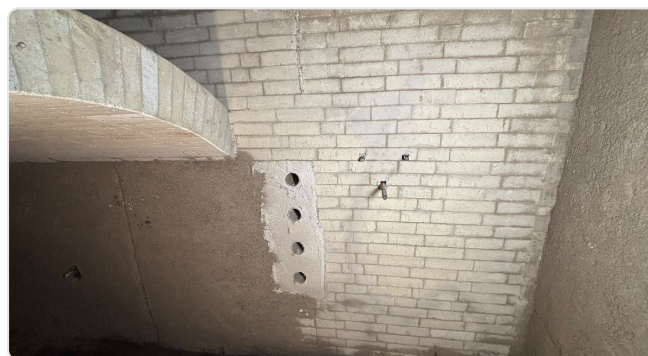
*Aberturas de ar secundário colocadas durante a instalação*

| <input type="checkbox"/> <b>Aberturas de ar secundário</b> | bem integradas no aparelho, com bordo fechado, e não furadas posteriormente |
