DOSSIER DA ÁREA DE APLICAÇÃO, AGOSTO DE 2026

## Área de aplicação: alumínio e metais não ferrosos

### Lista de verificação: prática de refratários em fornos de alumínio e metais não ferrosos

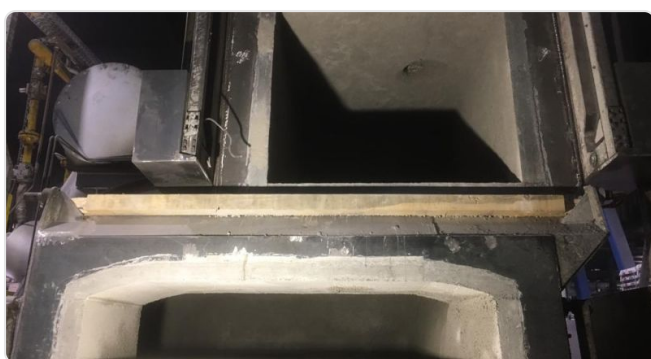
*Revisão completa de um forno de fusão de alumínio*

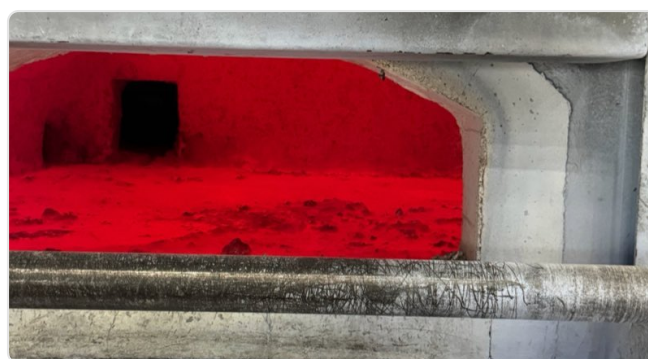
*A linha do banho: a faixa mais solicitada do revestimento*

A zona mais crítica de qualquer forno de fusão e de manutenção é a linha do banho: é aí que se encontram o metal fundido, a atmosfera do forno e o material refratário. Nesta zona trifásica, o alumínio infiltrado oxida em corindo, que se funde com o revestimento sob a forma de incrustações duras, os chamados «cogumelos de corindo». As consequências: volume do banho reduzido, menor eficiência energética, inclusões de óxidos na peça fundida e sobreaquecimento local da carcaça do forno.

| <input type="checkbox"/> <b>Vigiar a linha do banho</b> | A zona trifásica entre o nível do banho e a atmosfera é o ponto de maior desgaste: é aqui que o crescimento de corindo e a infiltração começam primeiro. |
