## Desgaste mecânico: os três pontos de ataque

Nem todos os danos no revestimento refratário do forno se devem ao calor. Na abertura de carga, no percurso das ferramentas e nas juntas, o desgaste é mecânico e exige respostas diferentes das da temperatura e da química.

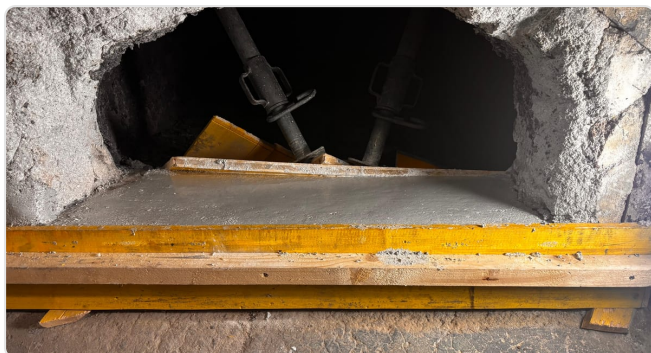
Abertura de carga: nova soleira sobre cofragem, contorno demolido em ângulo reto

| <input type="checkbox"/> <b>Abertura de carga</b> | a carga embate, destacamentos angulosos: betão refratário tenaz e denso em vez de tijolo isolante |

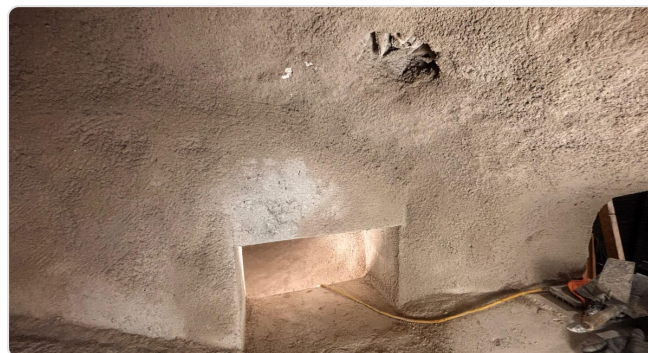
Parede e soleira monolíticas na zona de passagem da ferramenta

| <input type="checkbox"/> <b>Percurso das ferramentas</b> | a ferramenta de limpeza percorre o mesmo trajeto em cada turno: aí, a superfície é decisiva |
| <input type="checkbox"/> <b>Junta transversal ao percurso</b> | prende a aresta da ferramenta e abre: executar a zona em monolítico |
