DOSAR DOMENIU DE APLICARE, AUGUST 2026

## Domeniu de aplicare aluminiu și metale neferoase: de ce linia băii decide campania cuptorului

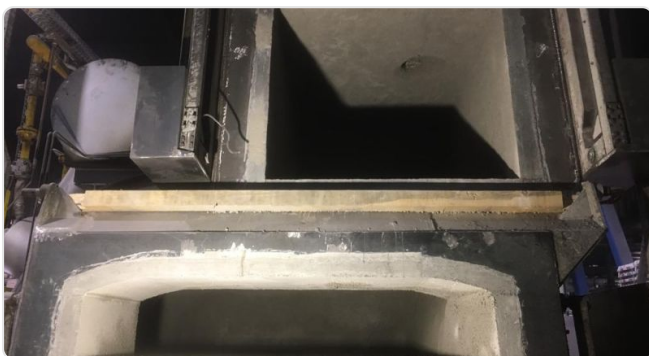
Revizie completă a unui cuptor de topire a aluminiului

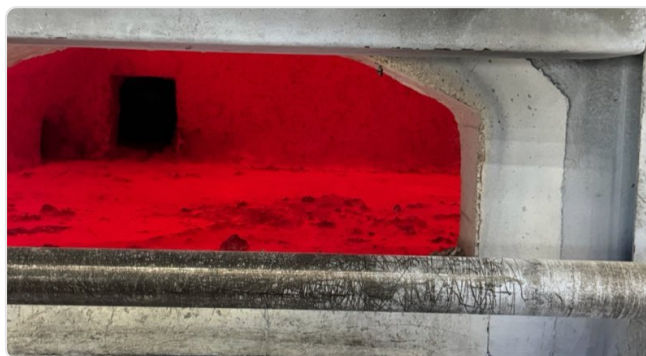
Linia băii: banda cea mai solicitată a căptușelii

Zona cea mai critică a fiecărui cuptor de topire și de menținere este linia băii: acolo se întâlnesc topitura, atmosfera cuptorului și materialul refractar. Aluminiul infiltrat se oxidează în această zonă trifazică formând corindon, care crește ca depunere dură — așa-numitele ciuperci de corindon — împreună cu căptușeala. Urmările: volum al băii în scădere, eficiență energetică în scădere, incluziuni de oxid în piesa turnată și supraîncălzire locală a mantalei cuptorului.

| <input type="checkbox"/> <b>Supravegheați linia băii</b> | Zona trifazică dintre nivelul topiturii și atmosferă este locul cu cea mai intensă uzură — aici încep mai întâi creșterea corindonului și infiltrarea. |
