PŘÍSPĚVEK Z 06.07.2026

## Dilatační spáry: nejnenápadnější příčina škod

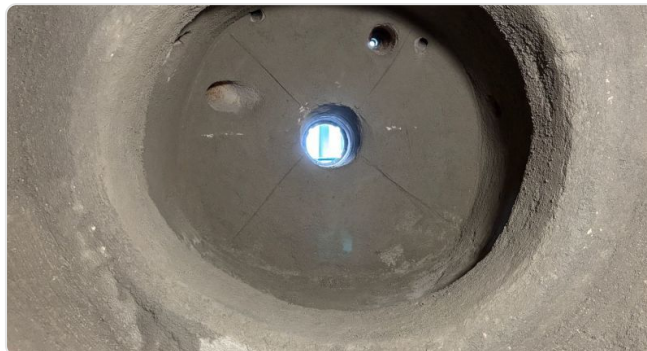
*Dilatační spára odborně vyplněná vláknitou rohoží*

- ☐ **Průběžně svisle**                      zdola nahoru v jedné přímce — přesazené spáry přenesou sílu přece jen přes cihly
- ☐ **Ucpané vláknem**                      keramické vlákno povolí a přesto těsní proti spalinám — malta učiní spáru neúčinnou
- ☐ **Vypočtená šířka**                      z dilatace zvoleného materiálu při provozní teplotě — nikoli převzatá jako zkušenostní hodnota
- ☐ **Správně umístěné**                      na staticky klidných místech — ne v rozích, ne vedle prostupů
- ☐ **Udržované**                      kontrolovat při každé generální opravě: zhutněné nebo zastruskované spáry už nepracují
