## Mechanické opotřebení: tři místa útoku

Ne každé poškození vyzdívky pece pochází od žáru. U sázecího otvoru, v dráze nástroje a ve spárách je opotřebení mechanické — a vyžaduje jiná řešení než teplota a chemie.

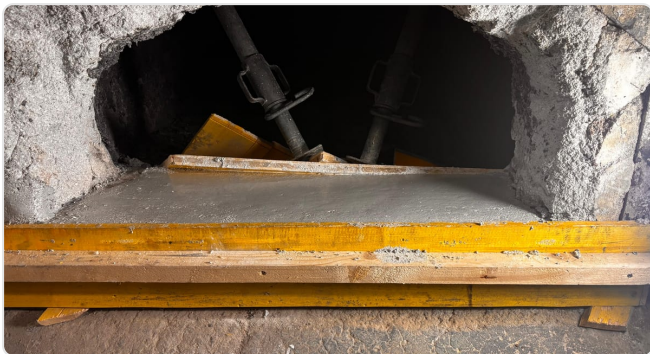
*Sázecí otvor: nové dno nad bedněním, hranatě vylomené ostění*

| <input type="checkbox"/> <b>Sázecí otvor</b> | vsázka dopadá, hranatě vylomeno — houževnatý, hutný žárobeton místo izolační cihly |

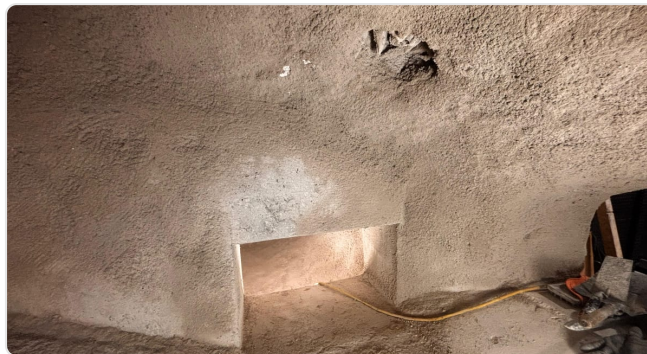
*Monolitická stěna a dno v oblasti dráhy nástroje*

| <input type="checkbox"/> <b>Dráha nástroje</b> | stahovací nástroj jede každou směnou stejnou dráhou — tam rozhoduje povrch |
| <input type="checkbox"/> <b>Spára napříč dráhou</b> | zachytí hranu nástroje a trhá se — zónu provést monoliticky |
