PUBLICACIÓN DEL 06/09/2026

## Forma de la llama y ajuste del quemador: dónde incide la llama

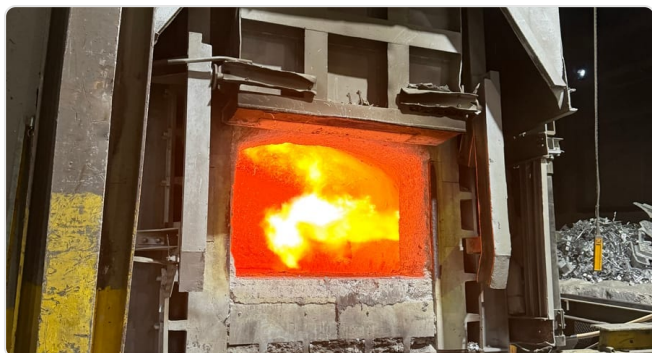
*Llama en la cámara del horno: lo decisivo es dónde incide*

Un horno rara vez se desgasta donde se genera el calor, sino donde incide la llama. Si la llama choca directamente contra el revestimiento, abre un foco de desgaste en una pared por lo demás sana.

El bloque del quemador delata el ajuste. Por eso se inspeccionan juntos el eje del quemador y la pared opuesta: el daño casi nunca está en el propio quemador.

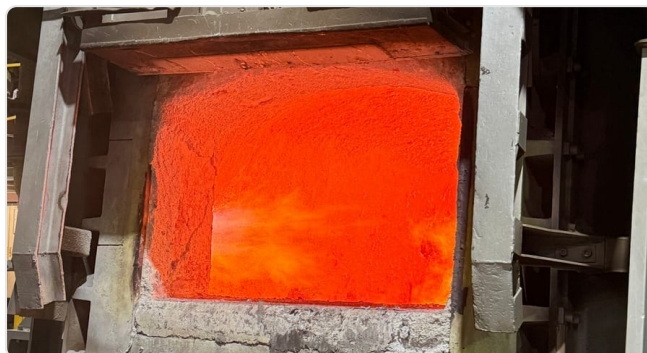
*Revestimiento incandescente en servicio*
