BERICHT VAN 17-07-2026

## De badlijn: de meest kritische zone in de aluminiumoven

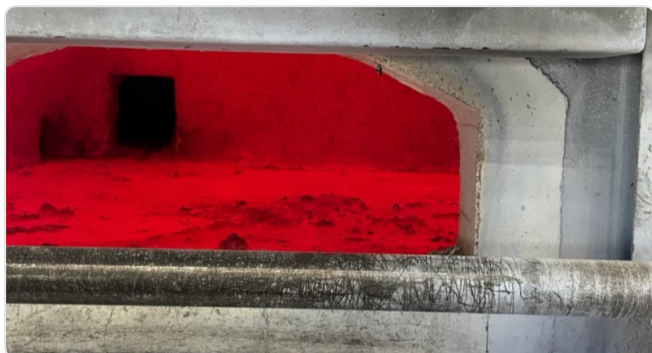
*De belaste band rond het bewegende metaalniveau*

De badlijn is geen lijn, maar een wandelende band: de metaalspiegel stijgt en daalt met elke charge. De belaste band reikt doorgaans 20–30 cm boven en onder de spiegel.

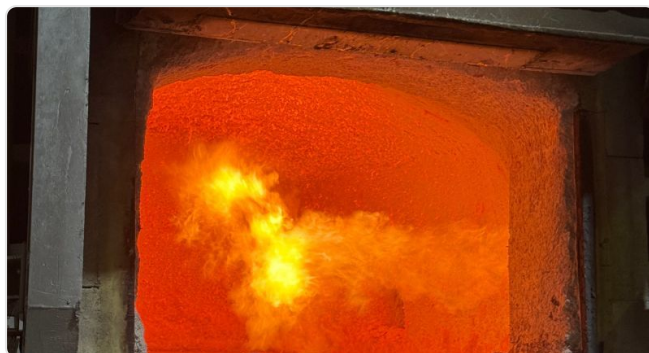
*Dicht oppervlak met weinig voegen in het badgedeelte*

| <input type="checkbox"/> <b>Oppervlak</b> | dicht en voegarm — elke voeg is een startpunt voor infiltratie en korund |
