DOSSIER TOEPASSINGSGEBIED, AUGUSTUS 2026

## Toepassingsgebied petrochemie & reformers: vuurvaste praktijk aan reformers, krakers en procesovens

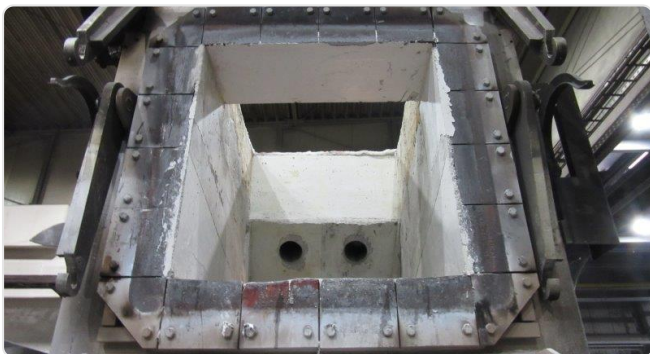
Branderlansen na het herstel

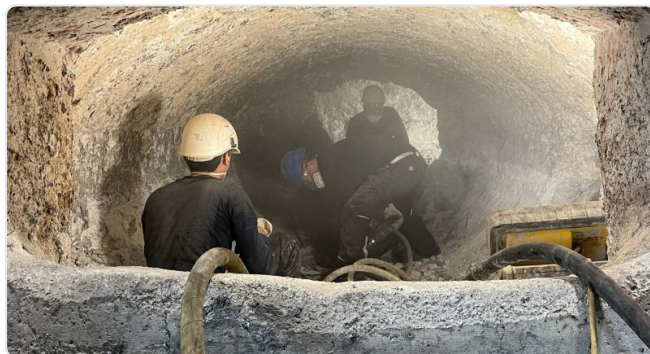
Onderhoudsspuitswerk tijdens de revisie

| <input type="checkbox"/> <b>Spuitsbeton</b> | Economisch voor reparaties over grote vlakken; terugslag, waterdosering en spuitmondvoering bepalen de kwaliteit meer dan het gegevensblad. |
