BERICHT VAN 18-07-2026

## Thermografie: van meetwaarde naar onderhoudskalender

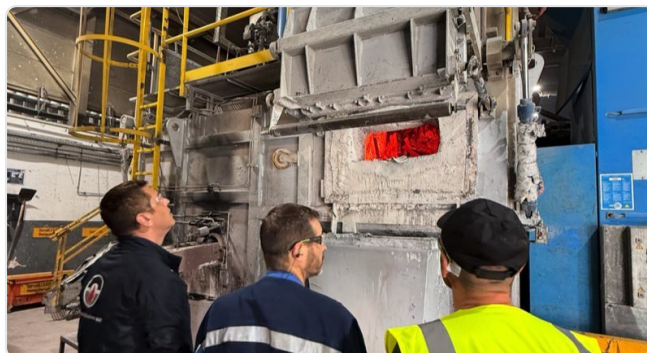
*Inspectie tijdens stilstand — daar waar de curve opviel*

Thermografie vervangt geen inwendige inspectie — ze vertelt u waar die inspectie loont en hoe dringend ze is. Opnames van vóór en na documenteren bovendien het resultaat van elke isolatiemaatregel.
