BERICHT VAN 13-07-2026

## De boog boven de ovendeur: waarom hij als eerste bezwijkt

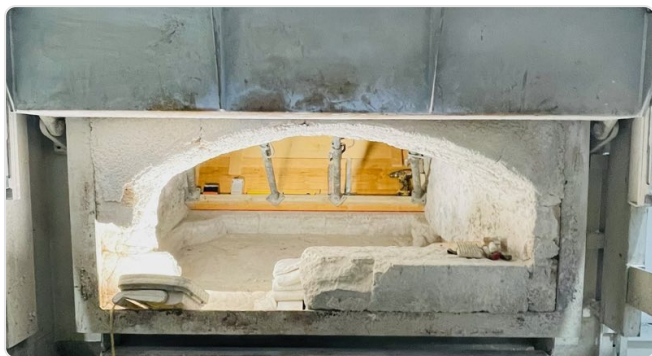
*De boog draagt alleen als elke steen draagt*

De deurboog verenigt alles wat vuurvast materiaal niet mag: temperatuurwisseling bij elke deuropening, mechanische stoten bij het chargeren, en een geometrie die haar last alleen draagt als elke steen meedraagt.

Een boog bezwijkt zelden spectaculair — hij wandelt: één steen zakt, de drukketen verschuift, de burens volgen. Zichtbaar wordt dat pas als de deur klemt of er gloed in de latei staat.

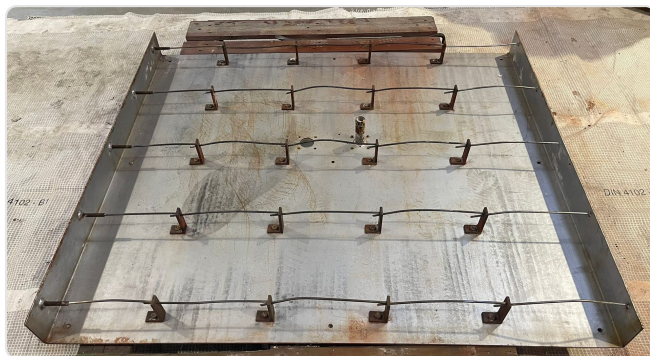
*Herstel van deur en deksel*
