DOSSIER OBSZARU ZASTOSOWAŃ, SIERPIEŃ 2026

## Obszar zastosowań aluminium i metale nieżelazne: dlaczego linia kąpieli decyduje o kampanii pieca

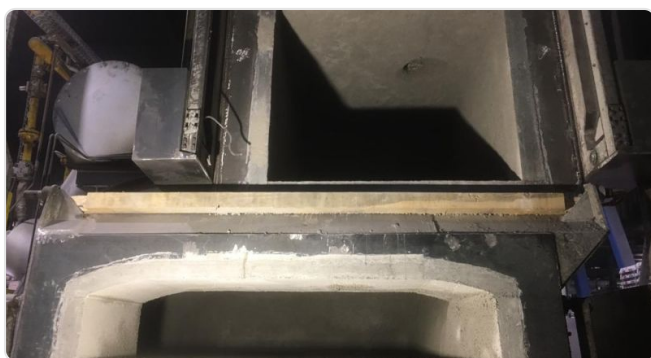
Kompletny remont pieca do topienia aluminium

- ☐ **Piec tyglowy czy trzonowy** Tygle z masy glinowo-grafitowej lub SiC można szybko wymienić, natomiast wyłożenia pieców trzonowych wymagają po naprawach kontrolowanego suszenia i nagrzewania.

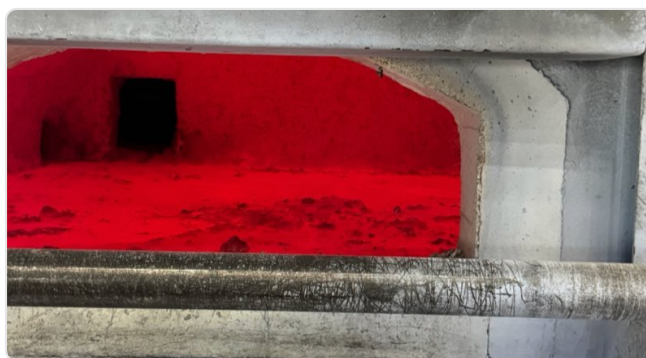
Linia kąpielі: najbardziej obciążony pas wyłożenia

Najbardziej krytyczną strefą każdego pieca topielnego i podtrzymującego temperaturę jest linia kąpieli: tam spotykają się kąpiel metalowa, atmosfera pieca i materiał ogniotrwały. Zinfiltrowane aluminium utlenia się w tej strefie trójfazowej do korundu, który jako twardy narost — tak zwane grzyby korundowe — zrasta się z wyłożeniem. Skutki: kurcząca się objętość kąpieli, spadająca efektywność energetyczna, wtrącenia tlenkowe w odlewie i miejscowe przegrzewanie płaszcza pieca.

| <input type="checkbox"/> <b>Nadzorować linię kąpieli</b> | Strefa trójfazowa między lustrem kąpieli a atmosferą jest miejscem o najintensywniejszym zużyciu — tutaj najwcześniej zaczynają się narastanie korundu i infiltracja. |
