PUBLICAÇÃO DE 06/09/2026

## Padrão de chama e condução do queimador: onde a chama incide

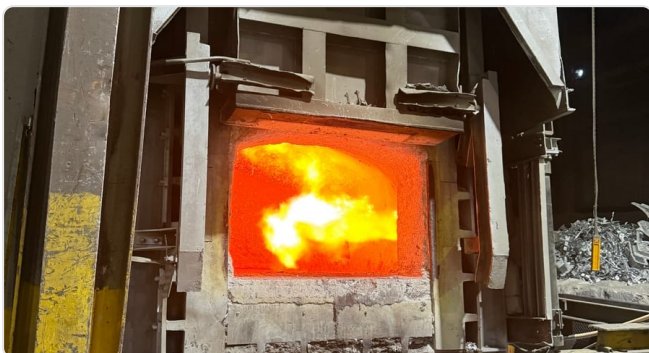
*Chama na câmara do forno: o decisivo é onde incide*

Um forno raramente se desgasta onde o calor é gerado, mas sim onde a chama incide. Se a chama atingir diretamente o revestimento, abre um ninho de desgaste numa parede de resto sã.

| <input type="checkbox"/> <b>Ninho de desgaste numa parede sã</b> | a chama atinge diretamente o revestimento: procurar o ponto de incidência |

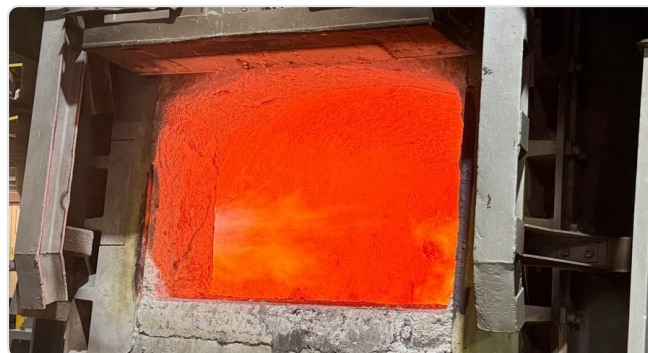
*Revestimento incandescente em serviço*
