PUBLICAÇÃO DE 08/07/2026

## Escorificação: a superfície determina o intervalo

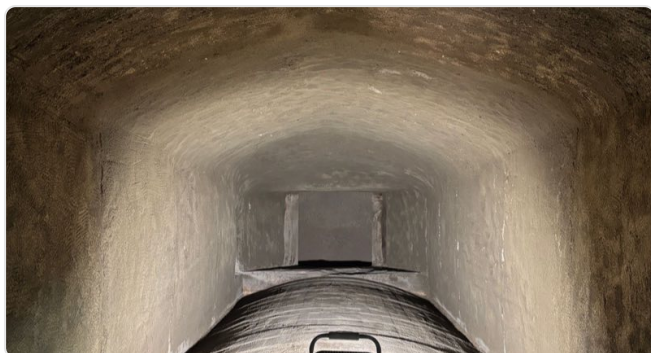
*Formação de incrustações no revestimento*

Os álcalis do combustível formam com a sílica de um chamote simples compostos de baixo ponto de fusão: a superfície vitrifica, torna-se pegajosa e cada nova camada de cinza acumula-se mais depressa. Uma superfície densa e rica em alumina, pelo contrário, oferece pouca aderência às incrustações.

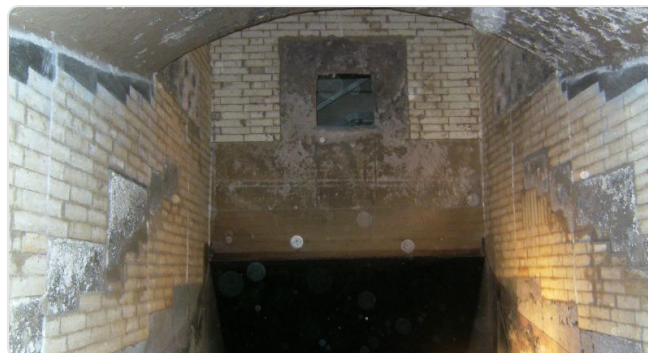
*Cinzas e escória atacam química e mecanicamente*
