POSTARE DIN 22.08.2026

## Recepția camerei de ardere: cele 10 puncte de verificare

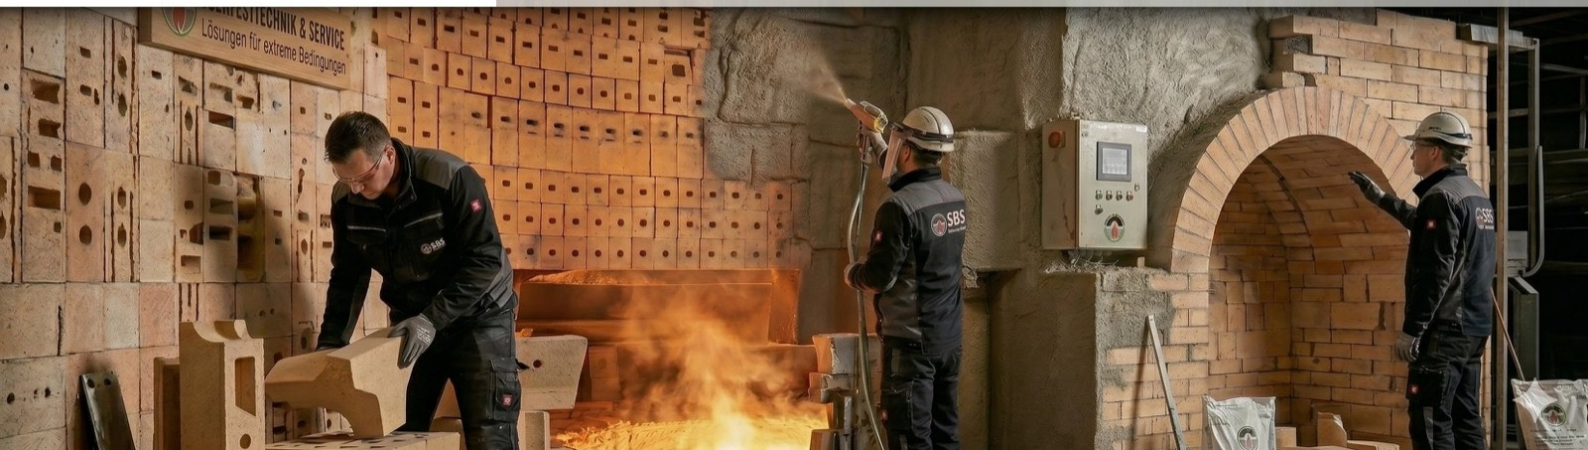
Tranziție întrețesută în trepte, în dreapta rostul de dilatare

De aceea, deasupra grătarului se montează cărămidă arsă în țesere deasă în lungime, iar peste ea beton refractar monolitic pentru colțuri, planuri înclinate și treceri — iar granița dintre cele două urmează un traseu în trepte, întrețesut, niciodată o linie dreaptă.

| <input type="checkbox"/> <b>Trecerea cărămidă/beton refractar</b> | urmează un traseu în trepte, întrețesut, fiecare treaptă decalată — fără linie orizontală continuă |
| <input type="checkbox"/> <b>Rosturi de dilatare verticale</b> | continue de jos până sus, nedecalate — altfel forța se transmite totuși prin cărămizi |
