DOSAR DOMENIU DE APLICARE, AUGUST 2026

## Domeniu de aplicare ceramică și cărămidă: practica refractară la cuptoare tunel, cu vagonet de vatră și cu role

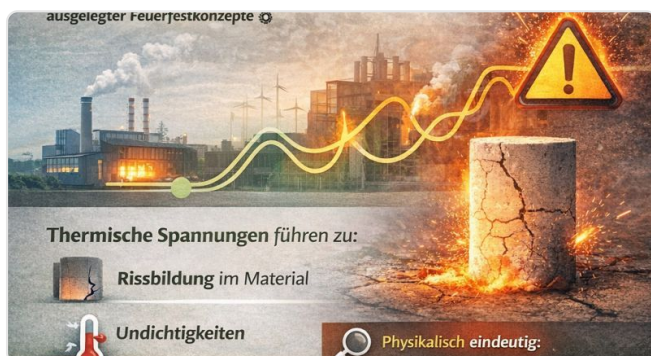
Variațiile ciclice de temperatură sunt solicitarea cea mai dură

În industria ceramicii și a cărămidii, materialul refractar circulă la propriu: vagonetii de cuptor tunel și vagonetii de vatră parcurg la fiecare ardere întreaga curbă de temperatură, de la încărcare până la descărcare. Spre deosebire de zidăria staționară a cuptorului, care rămâne în mare parte constant la temperatură, căptușeala vagonetilor trăiește variații permanente de temperatură. Acest ciclu de încălzire și răcire este cel mai important factor de uzură și pune parcul de vagoneti în centrul oricărei strategii de mentenanță.
