BEITRAG VOM 13.07.2026

## Der Bogen über der Ofentür: Warum er zuerst versagt

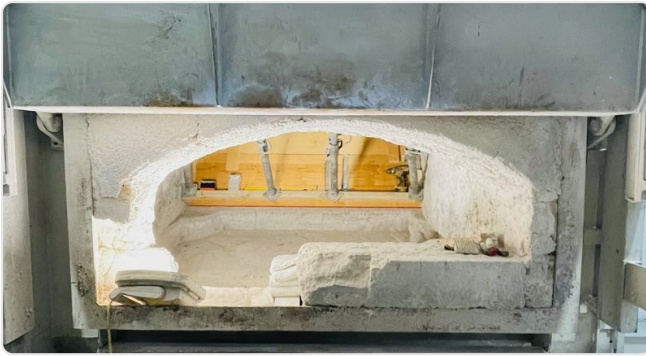
*Der Bogen trägt nur, wenn jeder Stein trägt*

Der Türbogen vereint alles, was Feuerfestmaterial nicht mag: Temperaturwechsel bei jeder Türöffnung, mechanische Stöße beim Chargieren, und eine Geometrie, die ihre Last nur hält, wenn jeder Stein trägt.

Ein Bogen versagt selten spektakulär — er wandert: Ein Stein sackt, die Druckkette verschiebt sich, die Nachbarn folgen. Sichtbar wird das erst, wenn die Tür klemmt oder Glut im Sturz steht.
